COMUNE DI VERONA

PROGETTO PER OPERE DI MANUTENZIONE STRAORDINARIA PER IL RIFACIMENTO DELLE FACCIATE E DELLA COPERTURA DI UN IMMOBILE SITO IN VIA QUINTINO SELLA DI PROPRIETA' DEL GRUPPO BANCARIO BANCO POPOLARE PER CONTO DELLA IMMOBILIARE BP

| TAVOLA | OGGETTO: |
| 03 | PROPOSTA DI INTERVENTO |

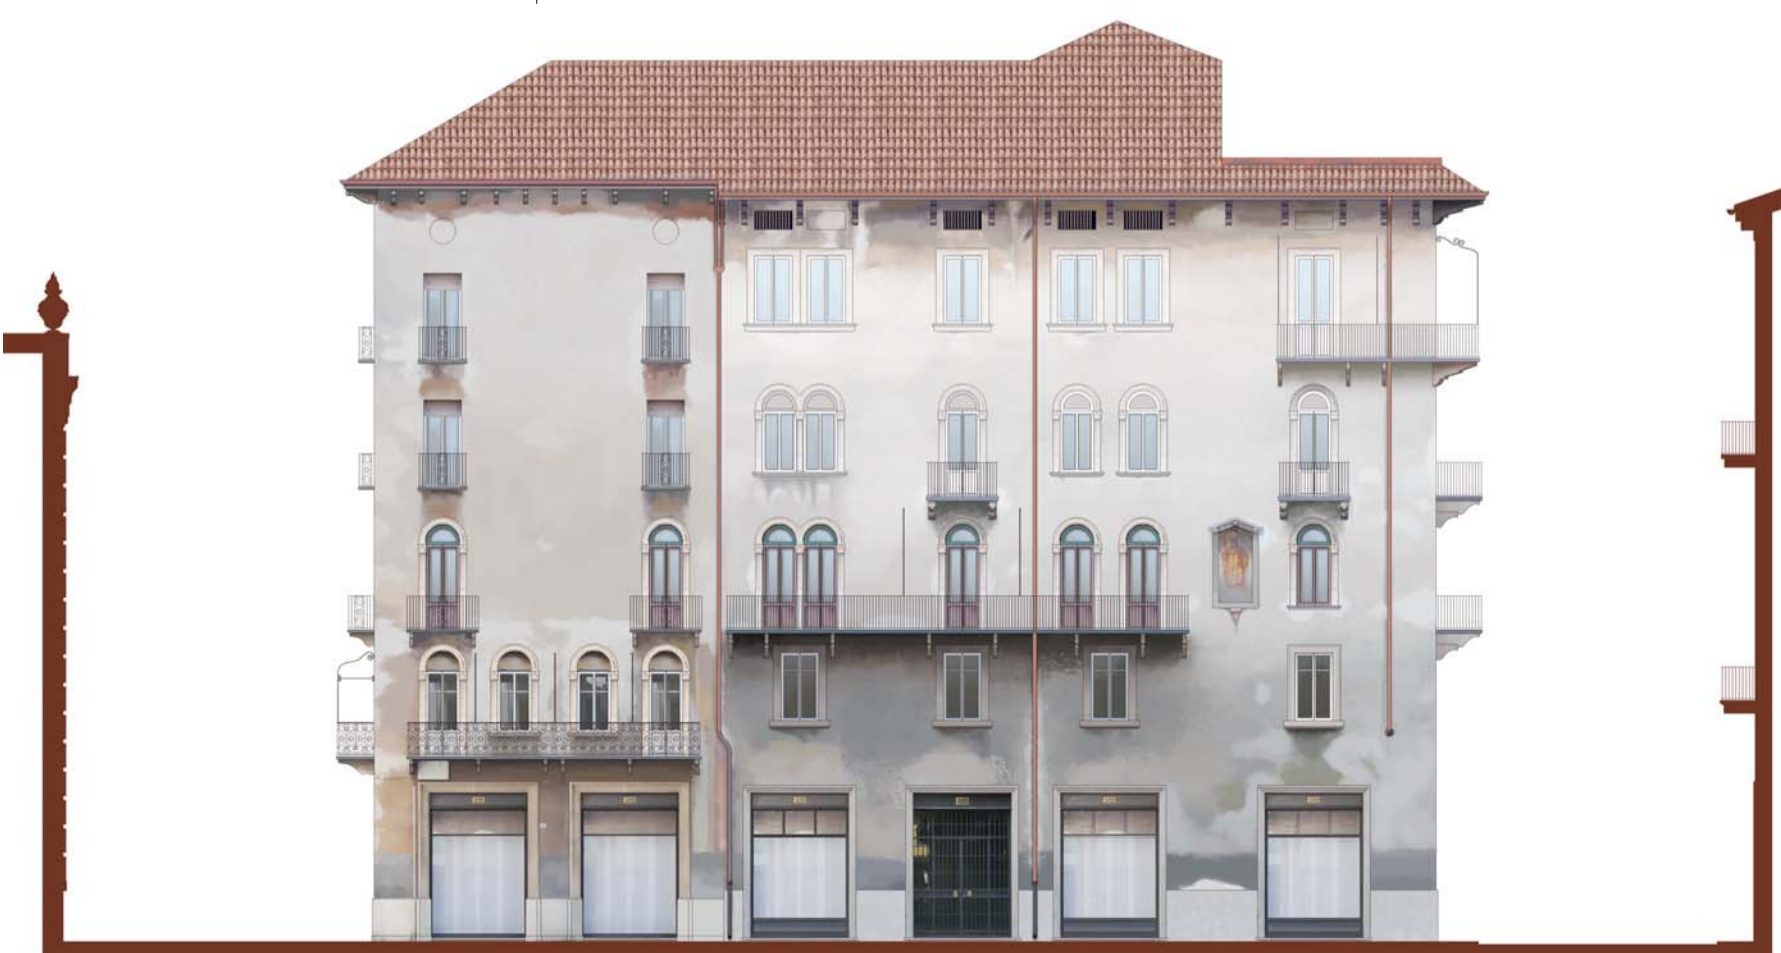
via portici - stato di fatto

L'unico elemento decorativo è presente sul lato di via Portici eseguito a mezzo fresco e raffigurante un vescovo (probabilmente San Zeno) incorniciato da un'edicola in pietra con sovrastante copertura sostenuta da tre mensole lavorate con foglia d'acanto.
